Rozbor mimořádné události - požár výdejních lávek v areálu Čepro, a.s. – středisko Loukov

plk. Ing. Zdeněk Otrusina, HZS Zlínského kraje, e-mail: zdenek.otrusina@zlk.izscr.cz

Požár plnicího zařízení pohonných hmot a autocisteren

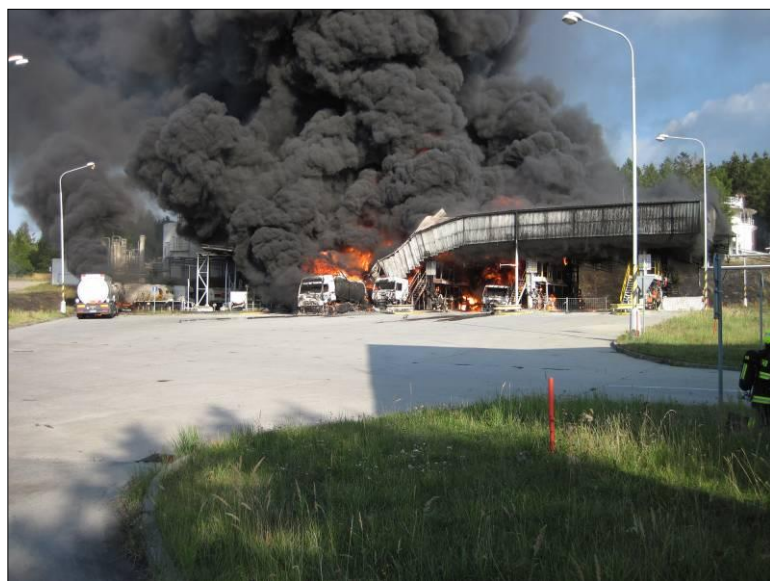
Obrázek 1 - pohled na místo požáru při příjezdu jednotek

z AC. Operátor zahájil uzavírání přívodního potrubí k výdejním lávkám. V době příjezdu jednotky HZSP byl celý objekt 191 a 193 zachvácen požárem. Pomocí pěnidla z vozidla PHA 30 S2Z, byl proveden zásah pomocí lafetového monitoru těžkou pěnou, který byl však neúčinný.

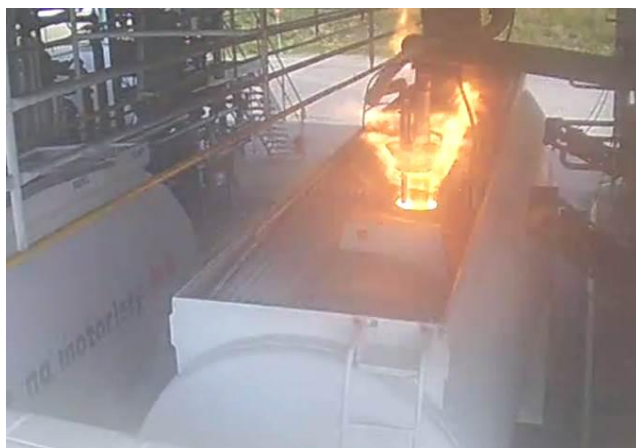
Ze záznamu bezpečnostních kamer bylo zjištěno, že v čase 16:07:54 (čas dle záznamu) došlo k výbuchu uvnitř první komory automobilové cisterny, která byla plněna horním plněním na lávce č.1. V době výbuchu bylo naplněno pouze 1 443 l motorové nafty. Řidič AC se v době výbuchu nacházel na horní obslužné plošině návěsu automobilové cisterny, kde se připravoval na plnění benzínu N95 z výdejního ramene č. 2. Stáčení nebylo z tohoto výdejního ramene před výbuchem započato.

Obrázek 2 - záběr kamery na AC v okamžiku výbuchu

Přesná příčina vzniku požáru nebyla v době zpracování tohoto příspěvku stanovena. Probíhá zpracování znaleckých posudků a jsou prověřovány následující verze: cizí těleso uvnitř nádrže, výboj statické elektřiny, závada na elektroinstalaci AC.
